CANELLI

Piano di Protezione Civile

SCHEDE DEI
PUNTI CRITICI

RISCHIO ESONDAZIONE

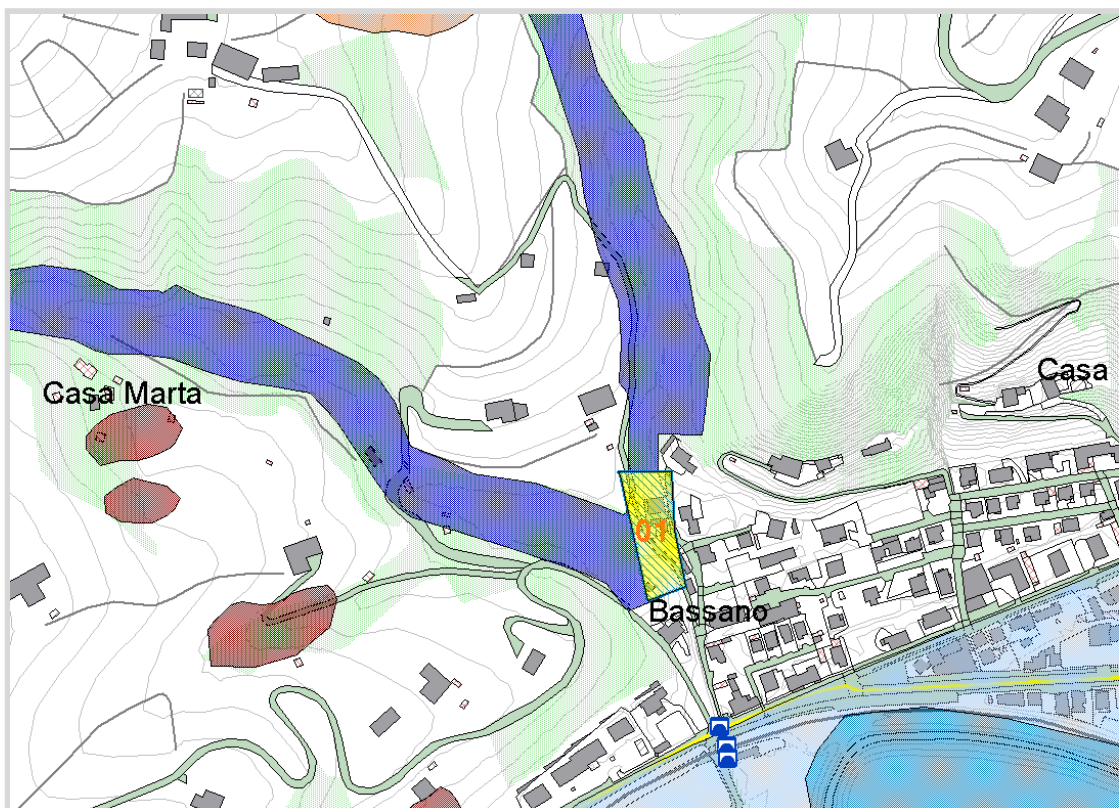
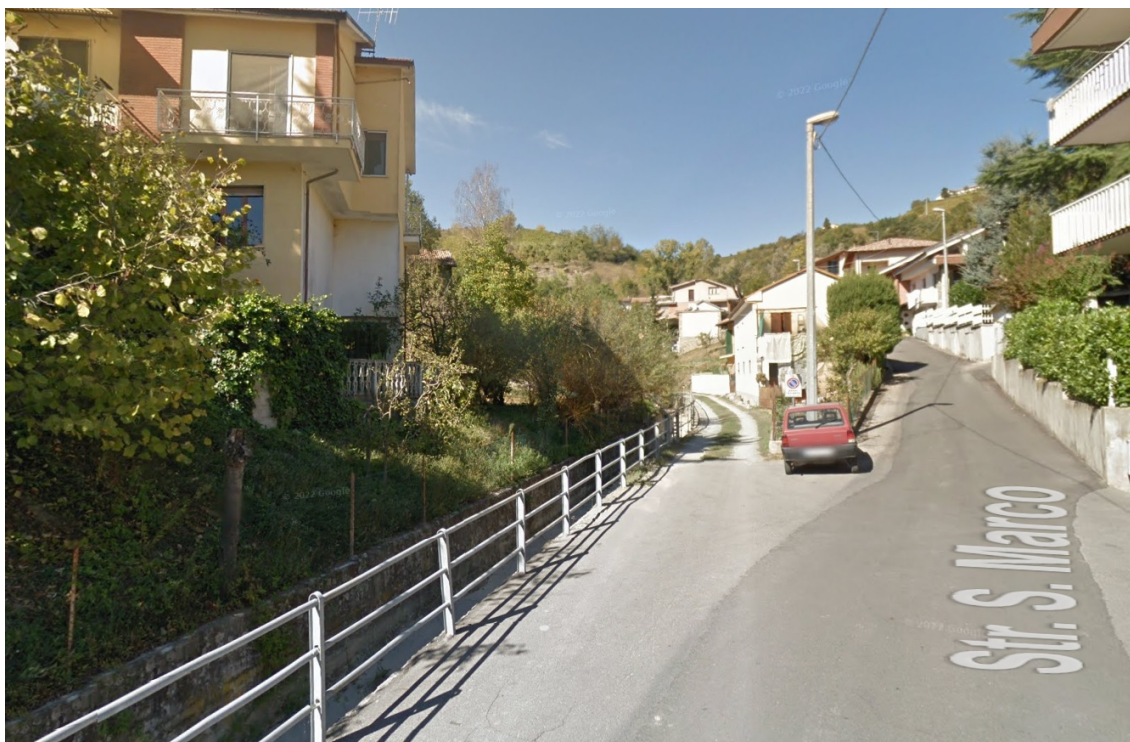
Comune	CANELLI	SCHEDA 01
Località	Rio Bassano	
Grado di rischio	R2 - Medio

Descrizione del pericolo	Il Rio Bassano scorre in tratto di alveo costretto tra difese di sponda; il piccolo bacino è interessato da frane attive che possono aumentare l'apporto di detriti solidi col rischio di intasare gli attraversamenti posti sotto il rilevato stradale e ferroviario.

Popolazione esposta al rischio	- meno di 10 residenti
Infrastrutture esposte al rischio	- viabilità comunale: Strada S.Marco - civili abitazioni

Prevenzione	- monitoraggio volontariato di Protezione Civile. - verifica periodica della pulizia alveo.

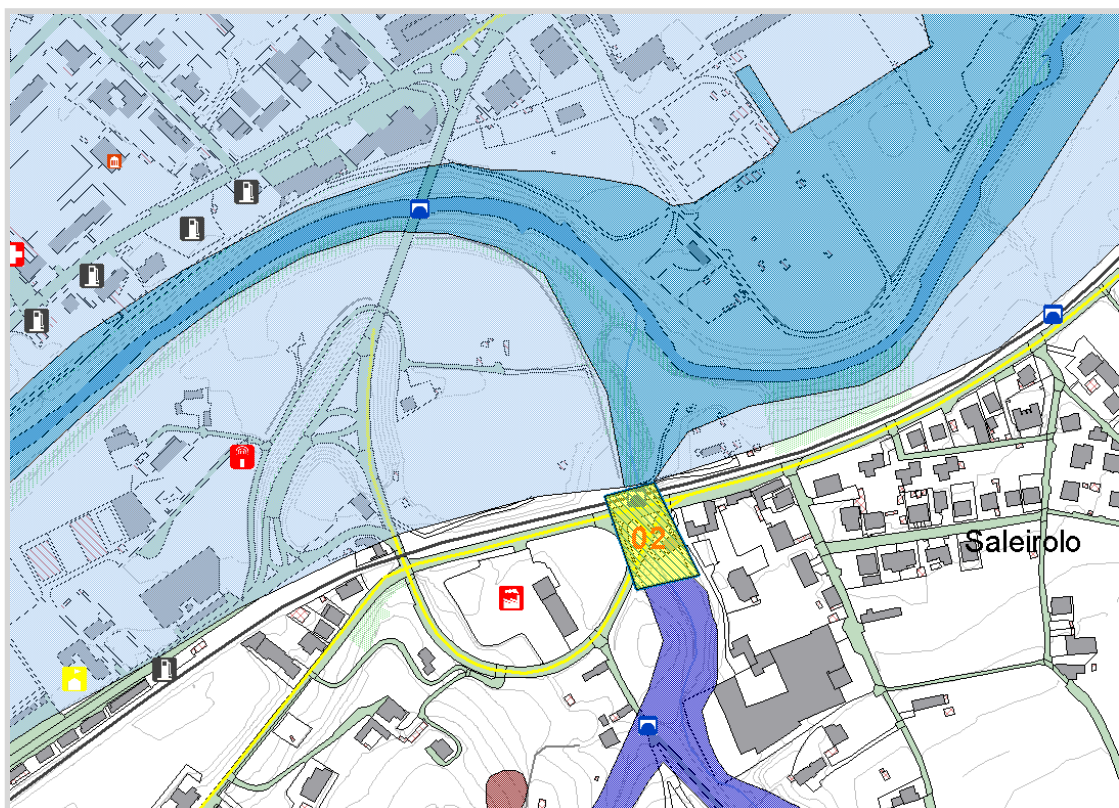
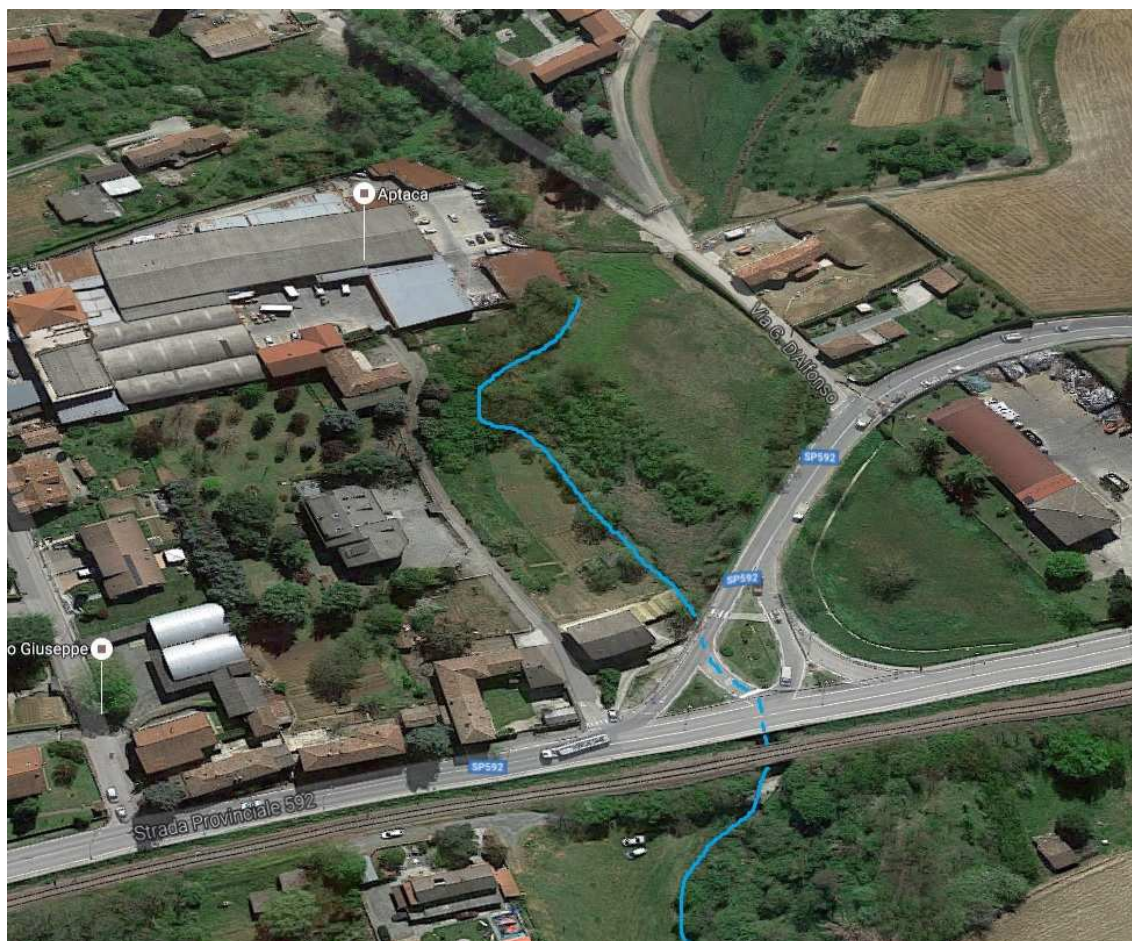
Comune	CANELLI	SCHEDA 02
Località	Rio Pelasso - ferrovia	
Grado di rischio	R2 - Medio

Descrizione del pericolo	Rio Pelasso può esondare (alluvione frequente) in caso di precipitazioni intense e localizzate apportando materiale detritico e vegetale in prossimità del tratto tombato.
--------------------------	--

Popolazione esposta al rischio	- circa 5 residenti - automobilisti in transito
Infrastrutture esposte al rischio	- 1 edificio residenziale - SP 592 - ferrovia

Prevenzione	Pulizia tratto tombato.

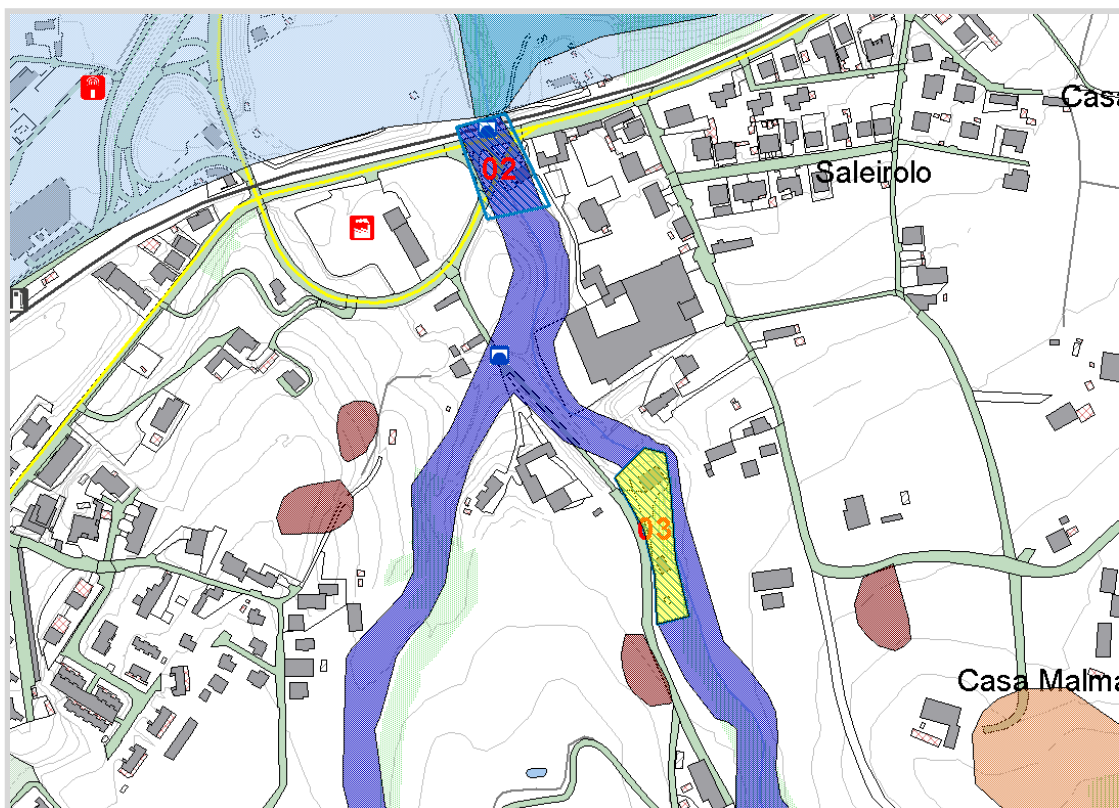
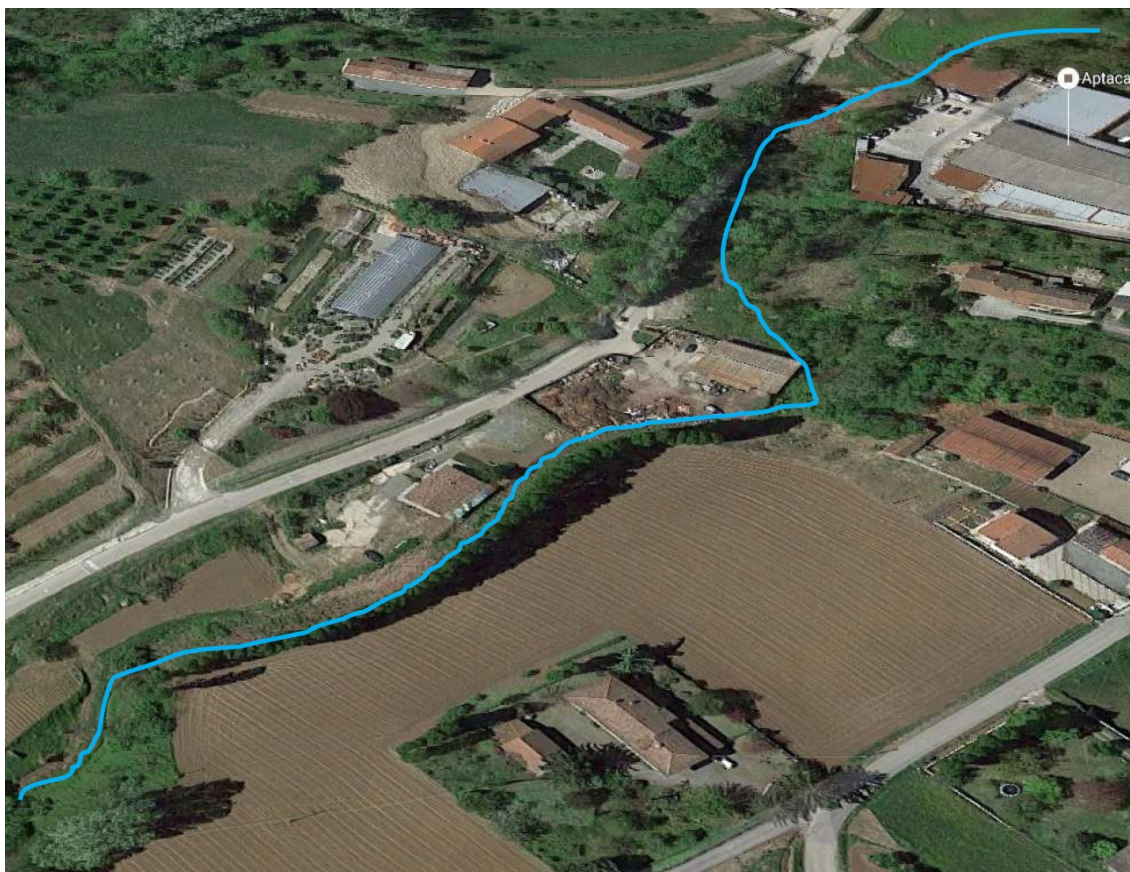
Comune	CANELLI	SCHEDA 03
Località	Rio Pelasso - Via Giovanni D'Alfonso	
Grado di rischio	R2 - Medio

Descrizione del pericolo	Rio Pelasso può esondare (alluvione frequente) in caso di precipitazioni intense e localizzate determinando situazioni di intensa erosione laterale.
--------------------------	--

Popolazione esposta al rischio	- circa 5 residenti
Infrastrutture esposte al rischio	- 1 edificio residenziale - tratto di Via Giovanni d'Alfonso - 1 magazzino

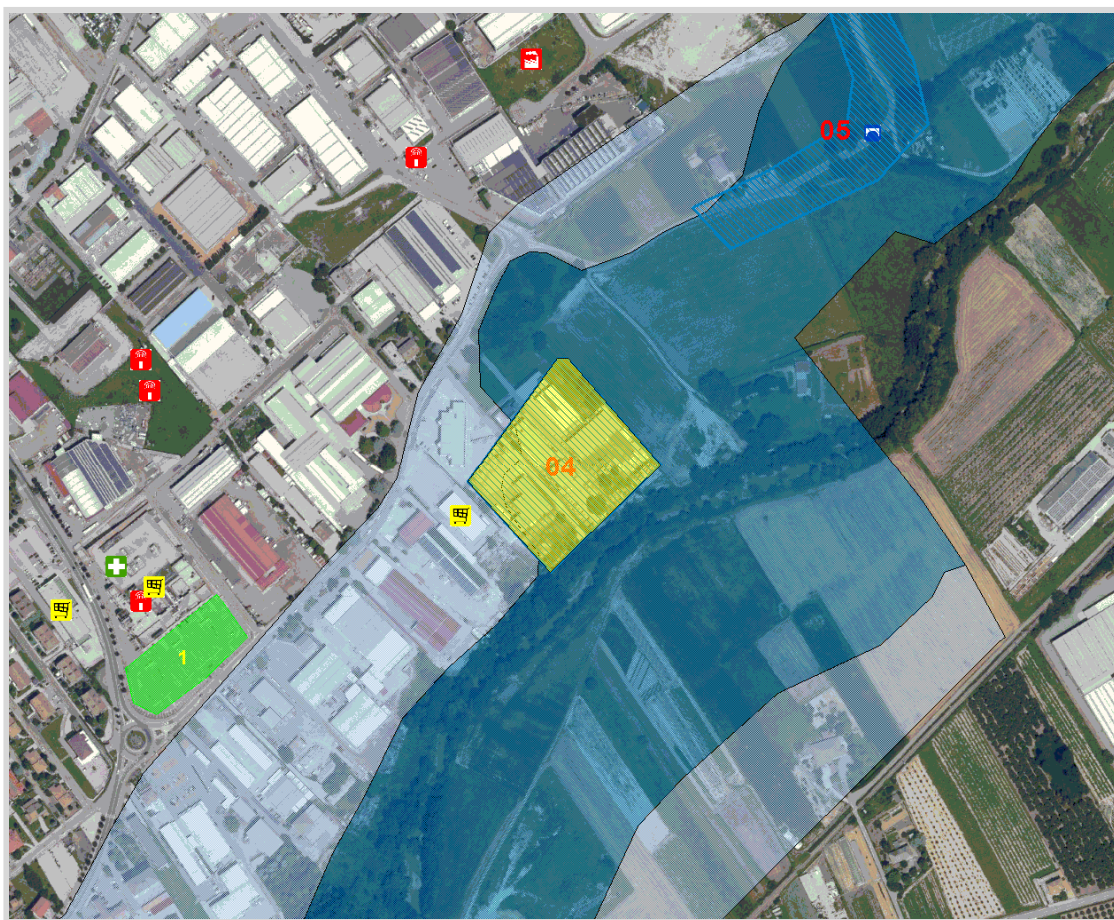
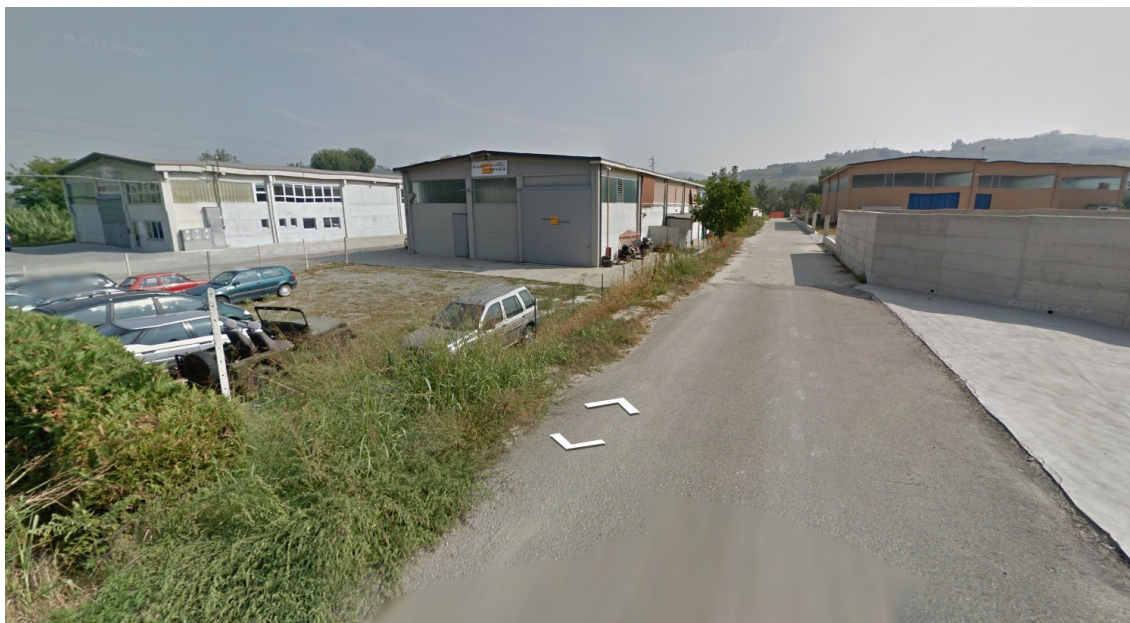
Comune	CANELLI	SCHEDA 04
Località	T.Belbo - area artigianale	
Grado di rischio	R3 - Elevato

Descrizione del pericolo	Il T.Belbo esonda (alluvione frequente) determinando situazioni di estesi allagamenti caratterizzati da elevati battenti idrometrici ed intensa erosione laterale.
--------------------------	--

Popolazione esposta al rischio	- addetti attività produttive
Infrastrutture esposte al rischio	- attività produttive

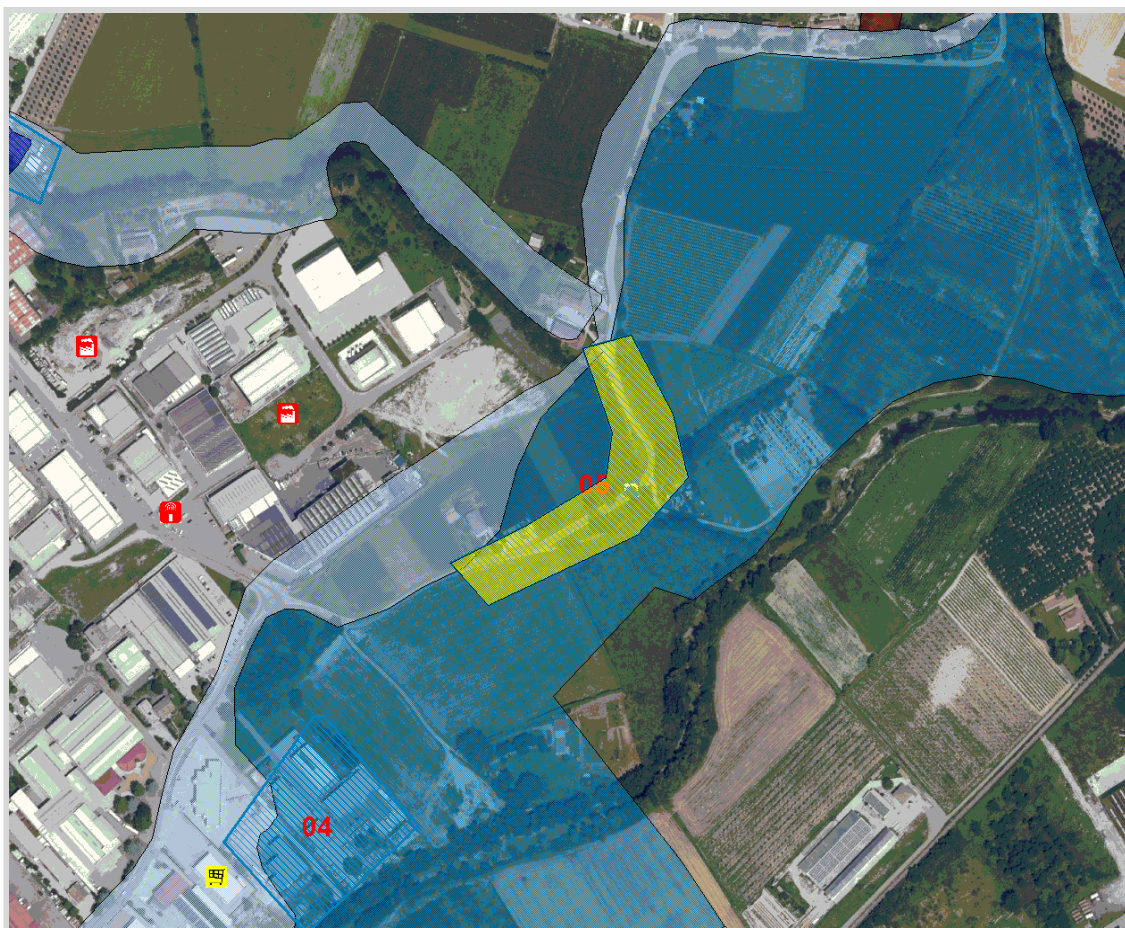
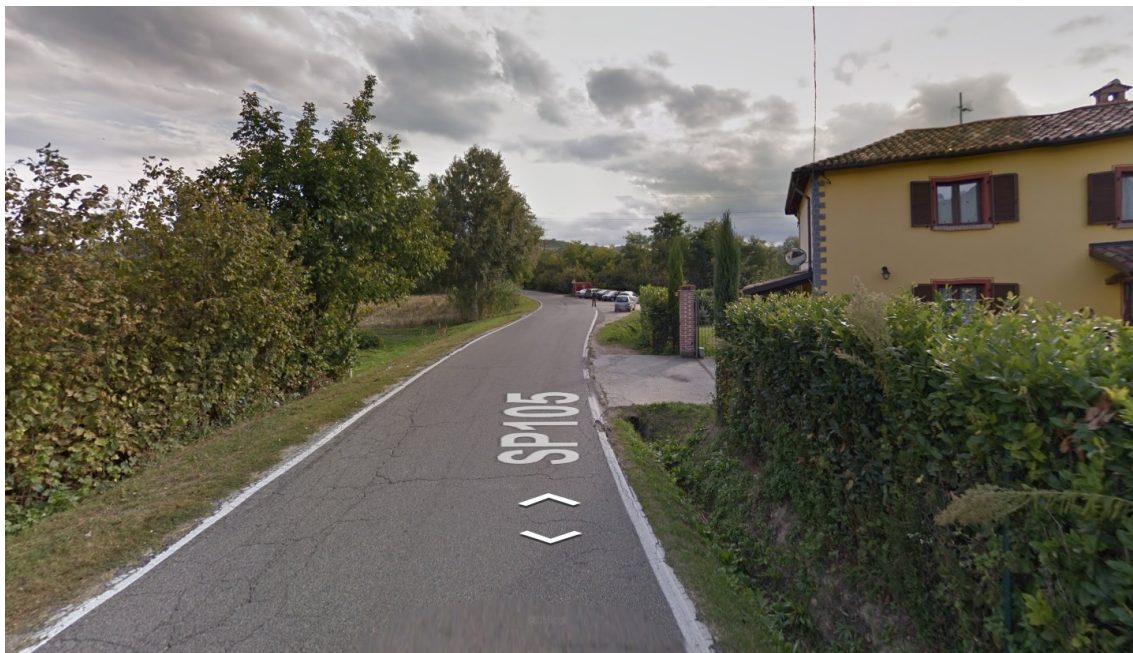
Comune	CANELLI	SCHEDA 05
Località	T.Belbo - Strada dell'Antica Fornace	
Grado di rischio	R1 - Moderato

Descrizione del pericolo	Il T.Belbo esonda (alluvione frequente) determinando situazioni di estesi allagamenti caratterizzati da elevati battenti idrometrici ed intensa erosione laterale.
--------------------------	--

Popolazione esposta al rischio	- automobilisti in transito - residenti isolati
Infrastrutture esposte al rischio	- Strada dell'Antica Fornace (SP105 Canelli - Nizza M.)

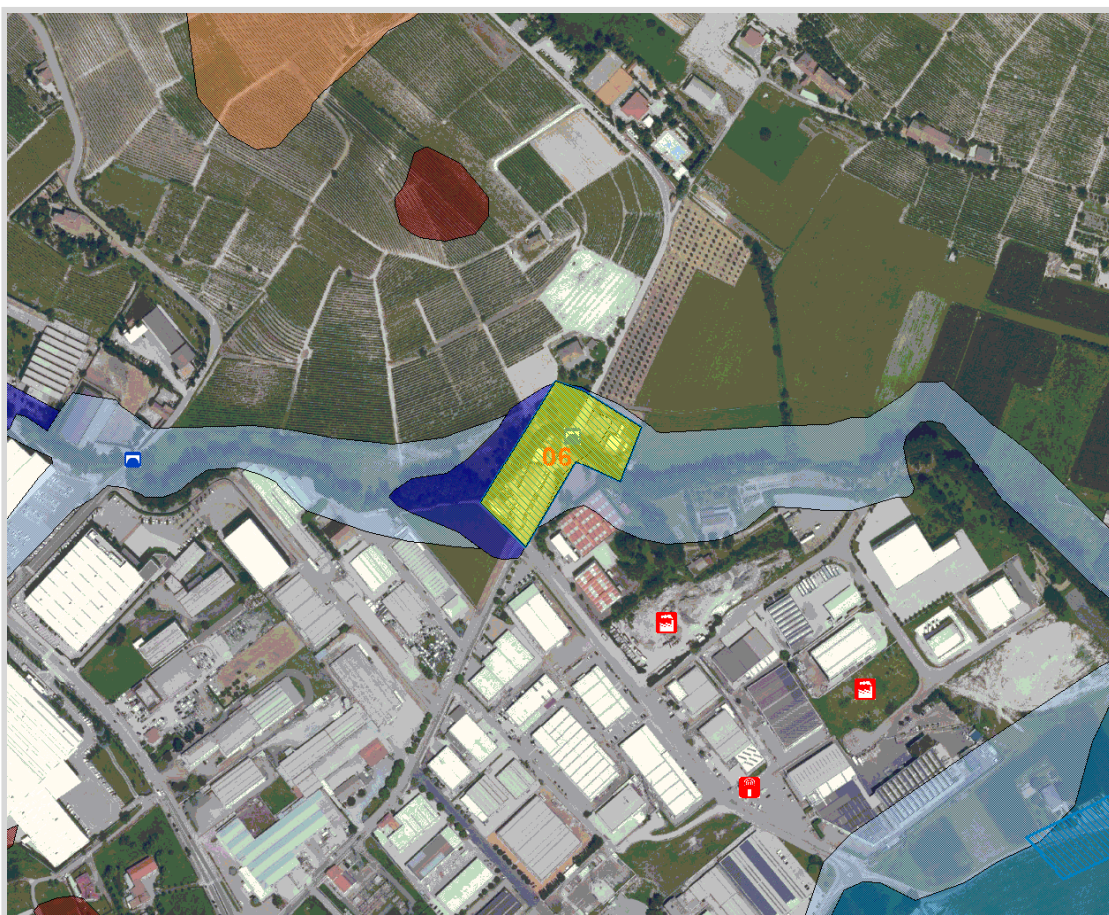
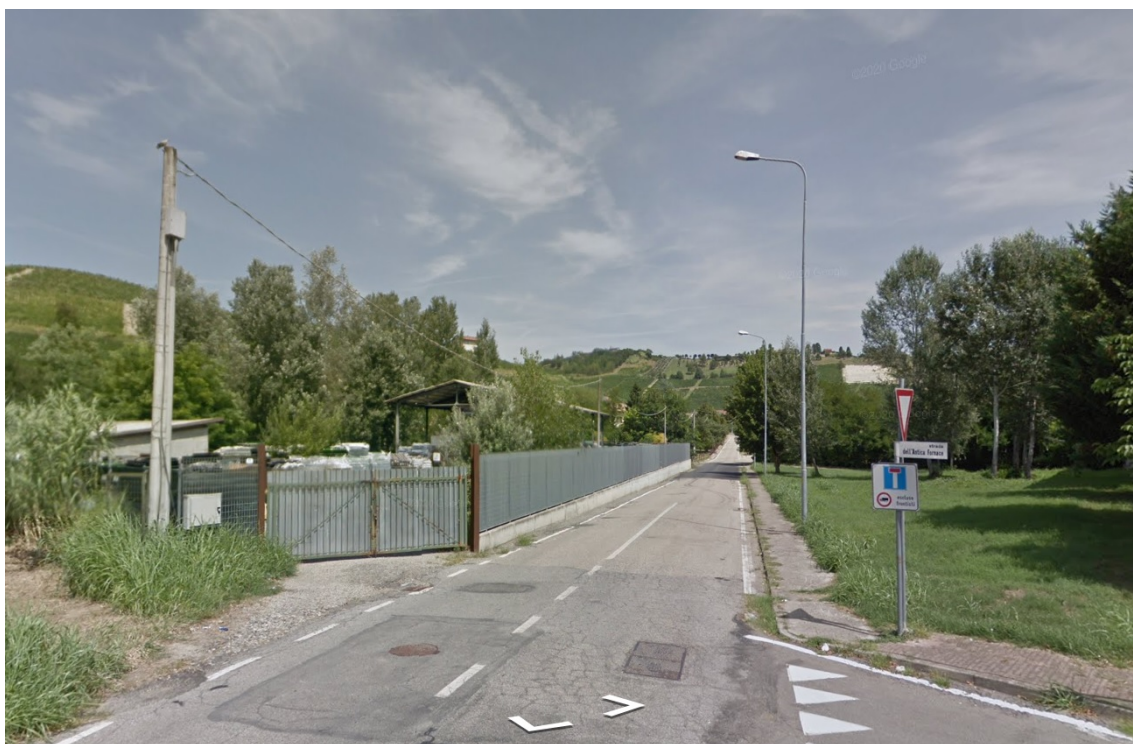
Comune	CANELLI	SCHEDA 06
Località	Rio Trionzo - Strada Dota	
Grado di rischio	R2 - Medio

Descrizione del pericolo	Il Rio Trionzo può esondare (alluvione frequente) in caso di precipitazioni intense e localizzate apportando materiale detritico e vegetale in prossimità dell'attraversamento di Strada Dota.
--------------------------	--

Popolazione esposta al rischio	- automobilisti in transito
Infrastrutture esposte al rischio	- viabilità comunale: Strada Dota - 1 capannone

Prevenzione	Verificare periodicamente la pulizia del manufatto di attraversamento per garantire il regolare deflusso delle acque.

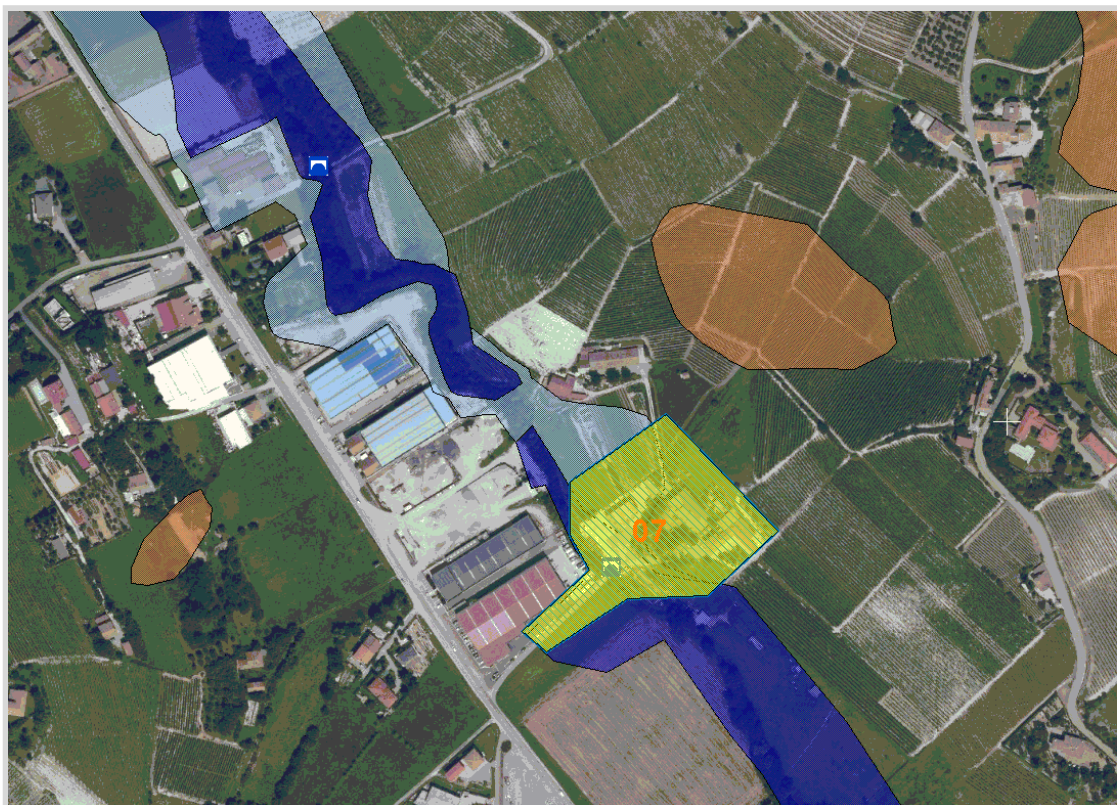
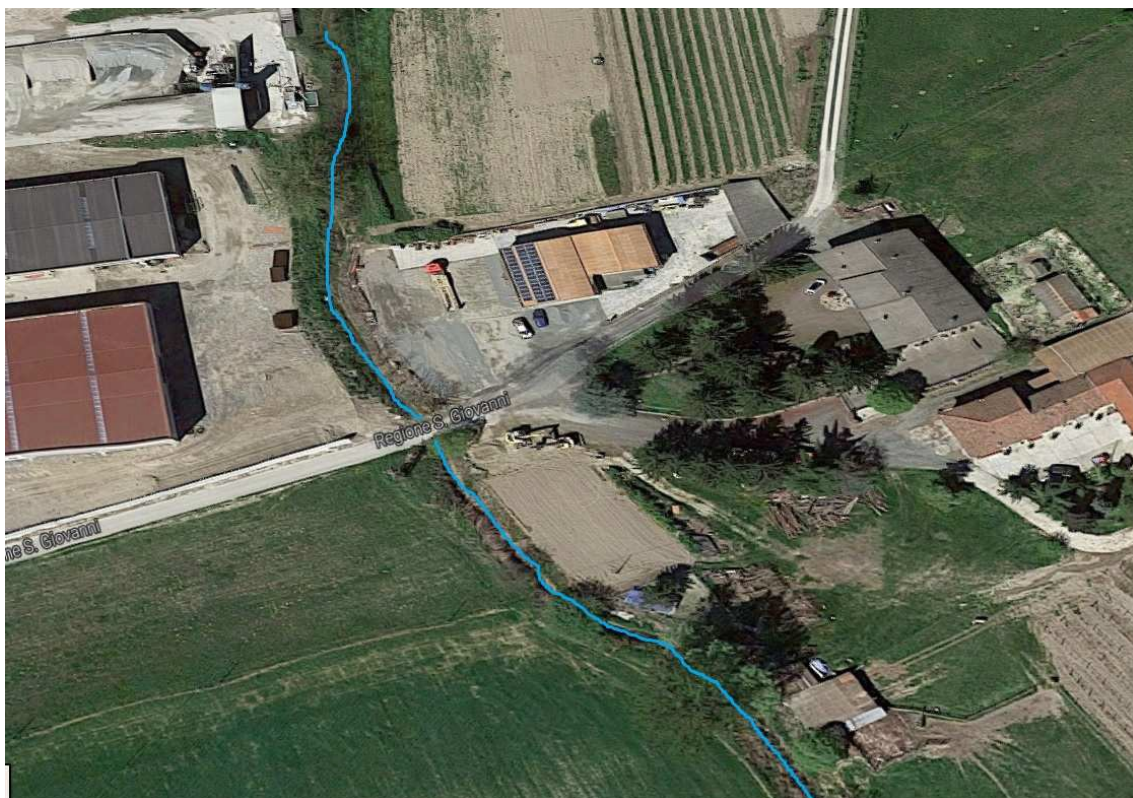
Comune	CANELLI	SCHEDA 07
Località	C.Trionzo	
Grado di rischio	R1 - Moderato

Descrizione del pericolo	Il Rio Trionzo può esondare (alluvione frequente) in caso di precipitazioni intense e localizzate determinando allagamenti e situazioni di intensa erosione laterale.
--------------------------	---

Popolazione esposta al rischio	Alcune famiglie possono rimanere momentaneamente isolate.
Infrastrutture esposte al rischio	<ul style="list-style-type: none"> - attraversamento su strada vicinale - piazzali dei capannoni in sponda destra e sinistra

Prevenzione	Pulizia dell'alveo a monte e adeguamento del manufatto di attraversamento per garantire in regolare deflusso delle acque.

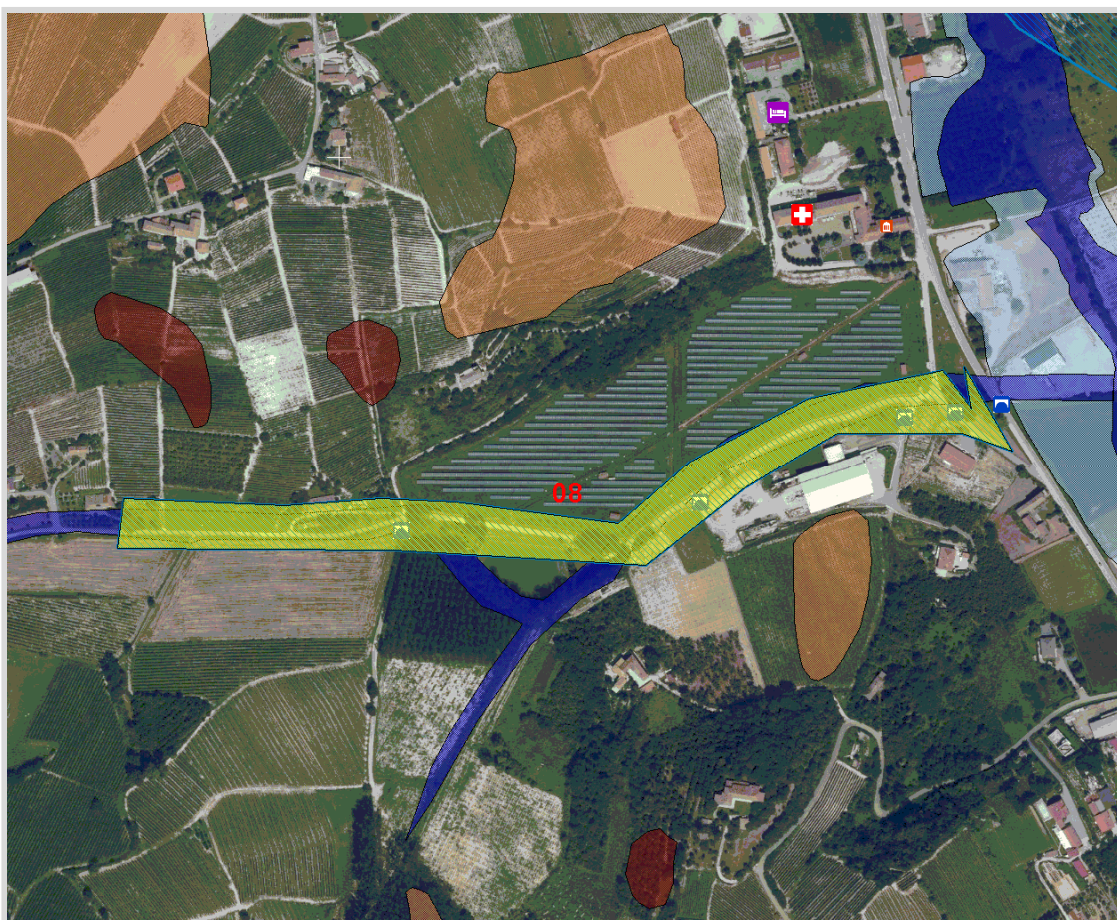
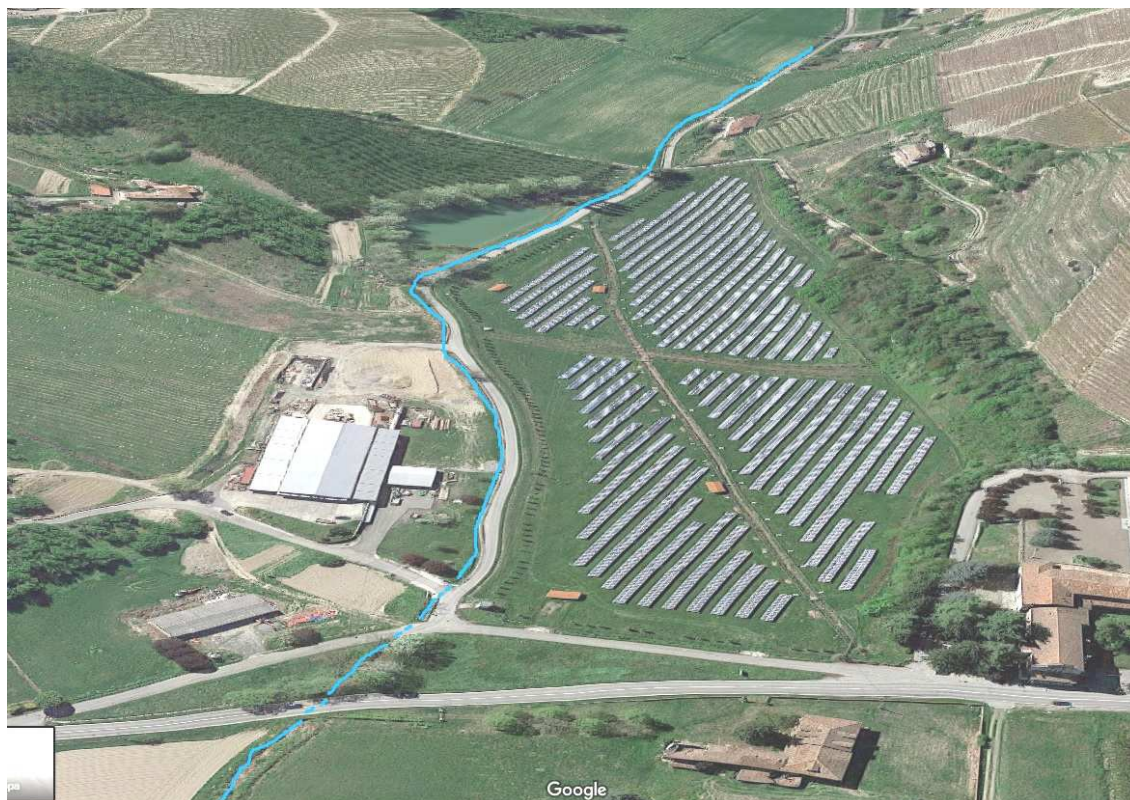
Comune	CANELLI	SCHEDA 08
Località	Via Regione San Giovanni	
Grado di rischio	R1 - Moderato

Descrizione del pericolo	Il Rio Passabrenno può esondare (alluvione frequente) in caso di precipitazioni intense e localizzate determinando situazioni di estesi allagamenti del tratto stradale di fondovalle.
--------------------------	--

Popolazione esposta al rischio	Una decina di abitazioni possono rimanere isolate in modo temporaneo.
Infrastrutture esposte al rischio	<ul style="list-style-type: none">- tratto di strada comunale- 1 capannone

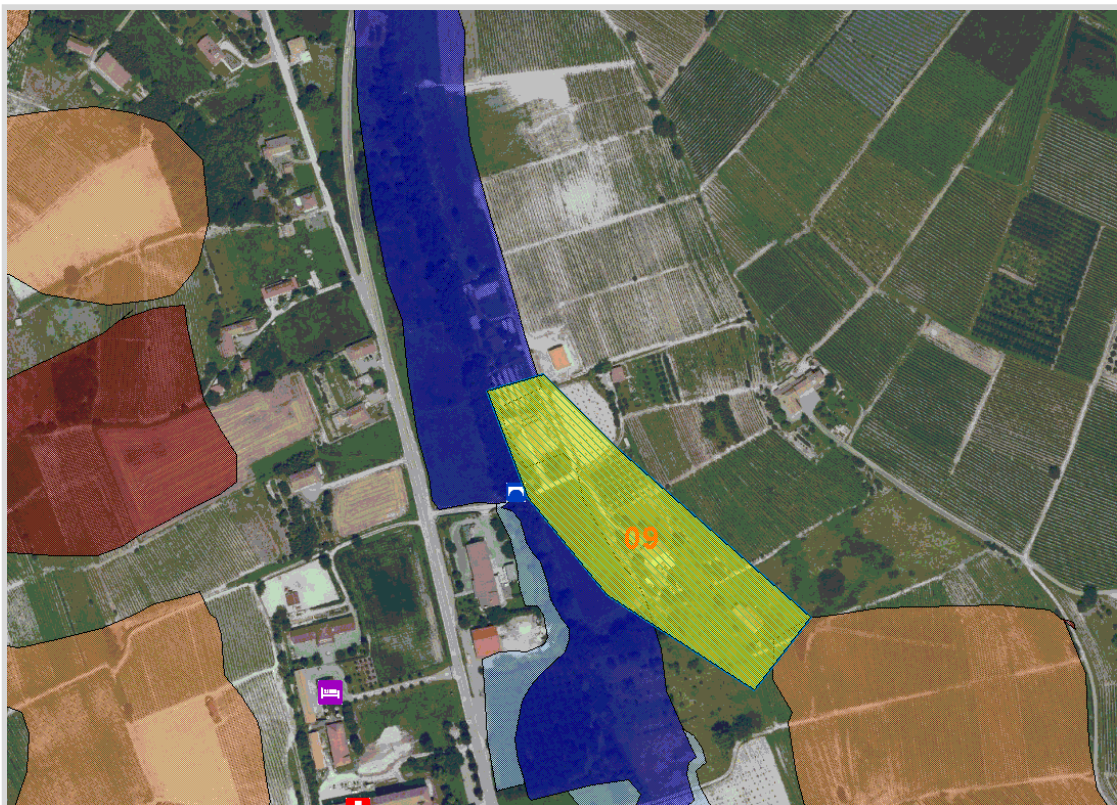
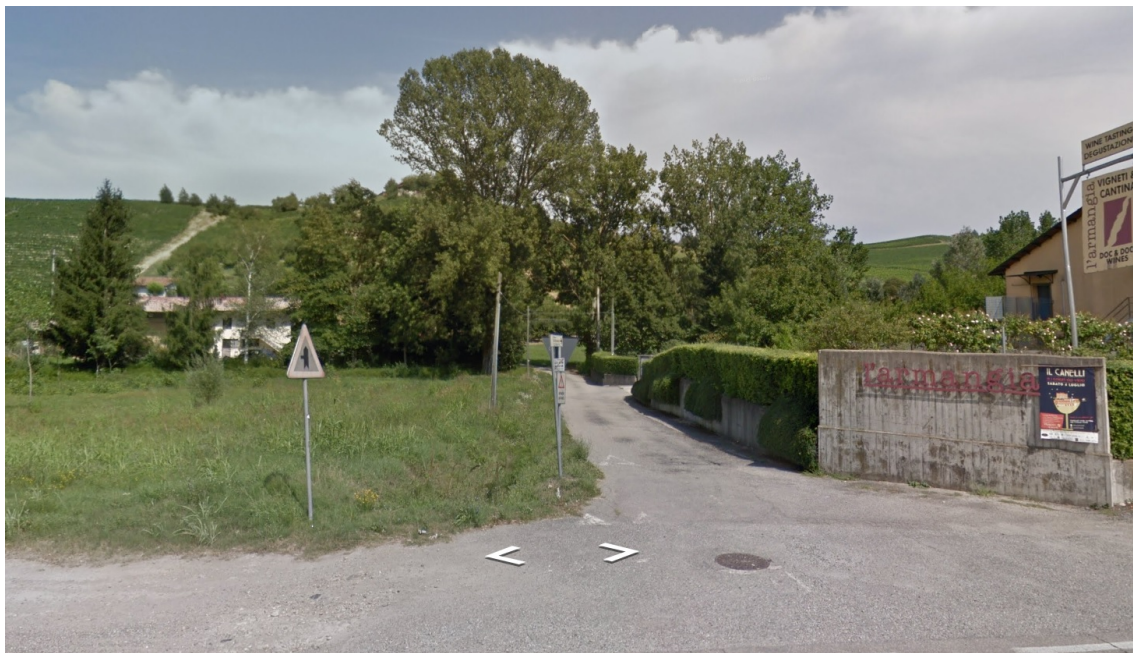
Comune	CANELLI	SCHEDA 09
Località	Sinistra Rio Trionzo - Loc. S.Giovanni	
Grado di rischio	R1 - Moderato

Descrizione del pericolo	Il Rio Trionzo può esondare (alluvione frequente) in caso di precipitazioni intense e localizzate determinando allagamenti e situazioni di intensa erosione laterale.
--------------------------	---

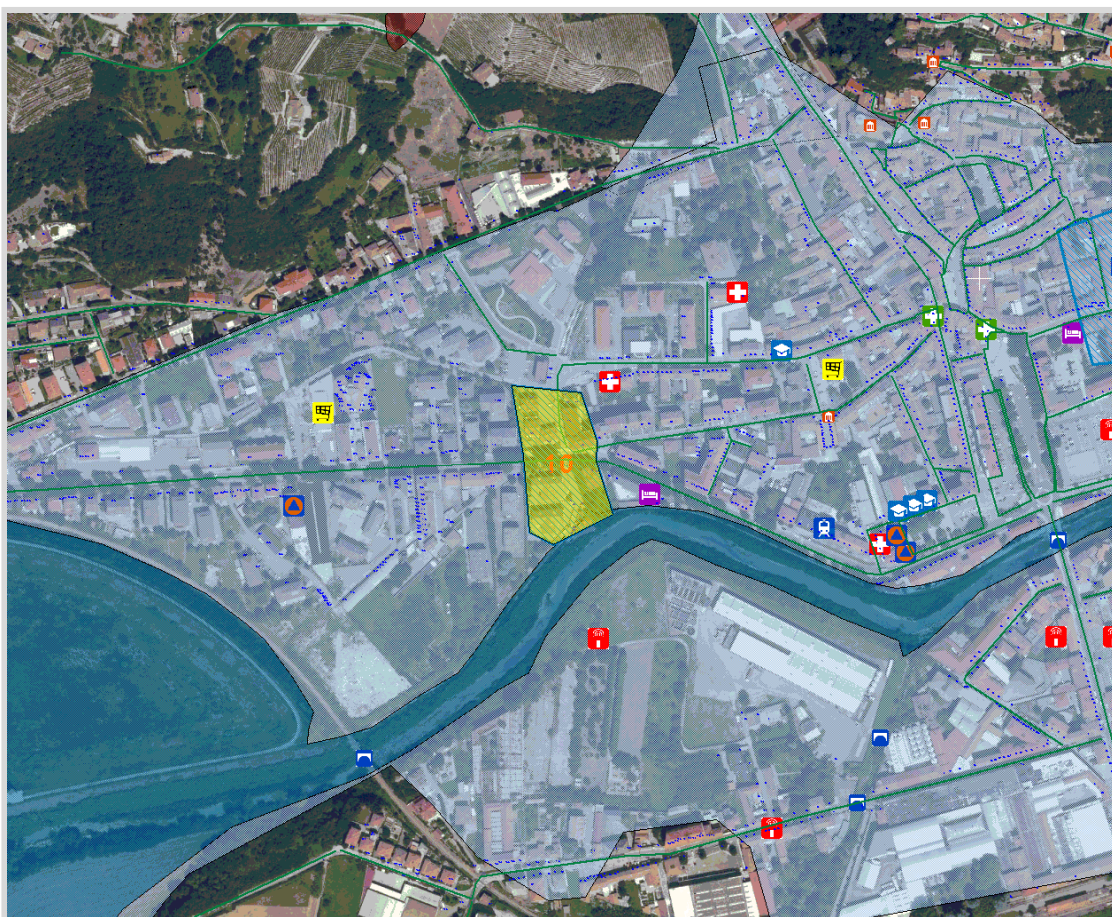
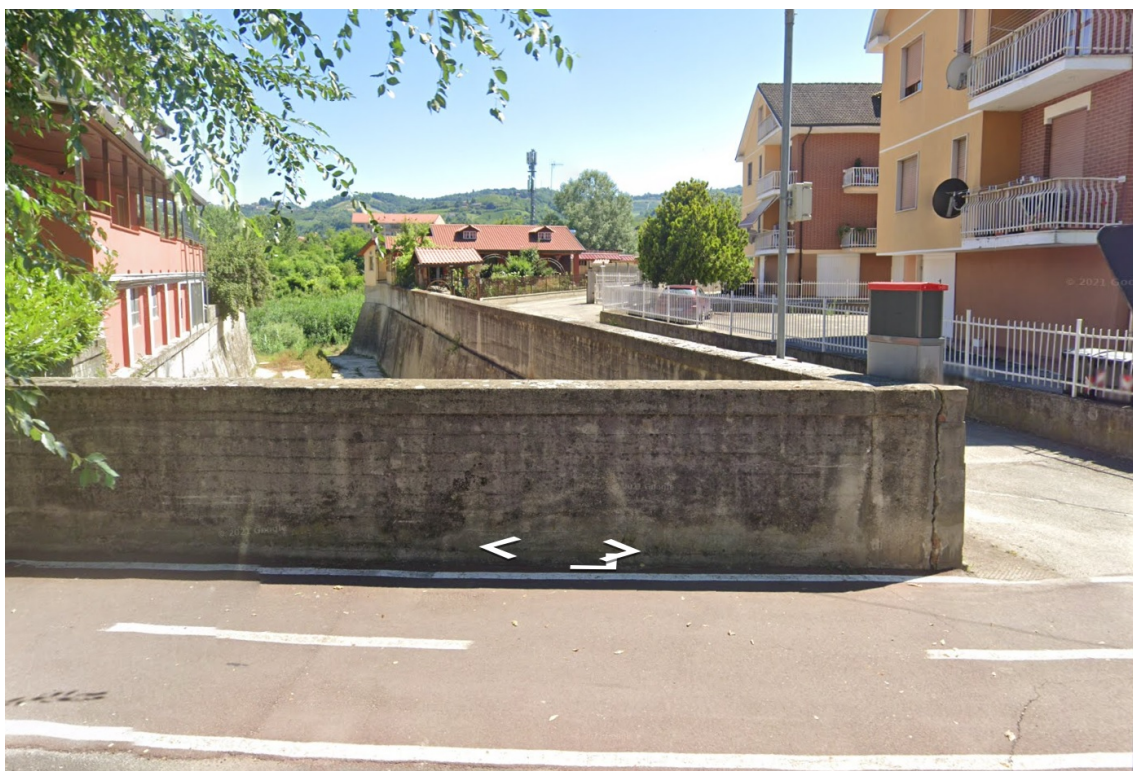
Comune	CANELLI	SCHEDA 10
Località	Via Solferino - Viale Risorgimento	
Grado di rischio	R2 - Medio

Descrizione del pericolo	L'area può essere allagata a partire dal settore a monte del tratto tombinato dell'impianto di Strada Aie-Pozzuolo-Vallone le cui acque possono essere ostacolate dal reflusso del T.Belbo.
--------------------------	---

Popolazione esposta al rischio	- automobilisti in transito. - residenti ai piani terra.
Infrastrutture esposte al rischio	- SP 592 - civili abitazioni.

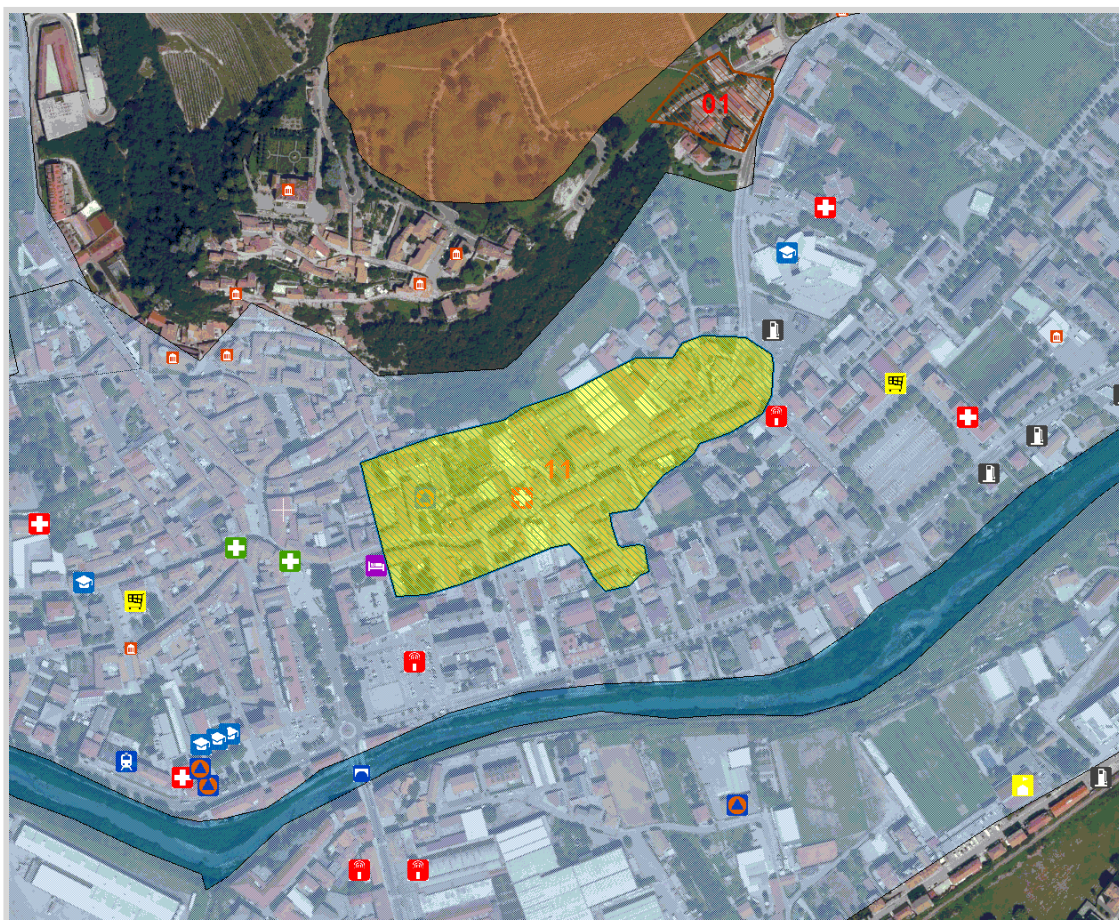
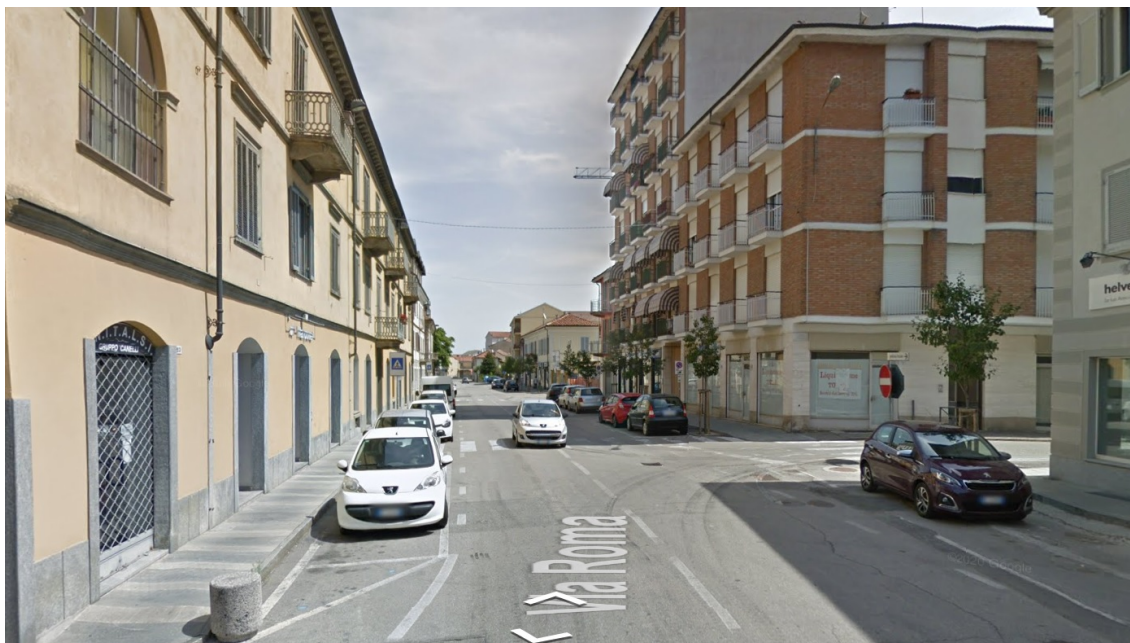
Comune	CANELLI	SCHEDA 11
Località	Via Roma - Capoluogo	
Grado di rischio	R1 - Moderato

Descrizione del pericolo	Possibili allagamenti causati da sovrappressione della rete fognaria caratterizzati da acque a bassa energia e modesti battenti idrometrici.
--------------------------	--

Infrastrutture esposte al rischio	<ul style="list-style-type: none"> - Civili abitazioni che si affacciano su Via Roma interessate in quanto a rischio allagamento di scantinati, magazzini, locali e cortili posti al livello della strada; - Via Roma.
