CANELLI

Piano di Protezione Civile

SCHEDE DEI
PUNTI CRITICI

RISCHIO ESONDAZIONE

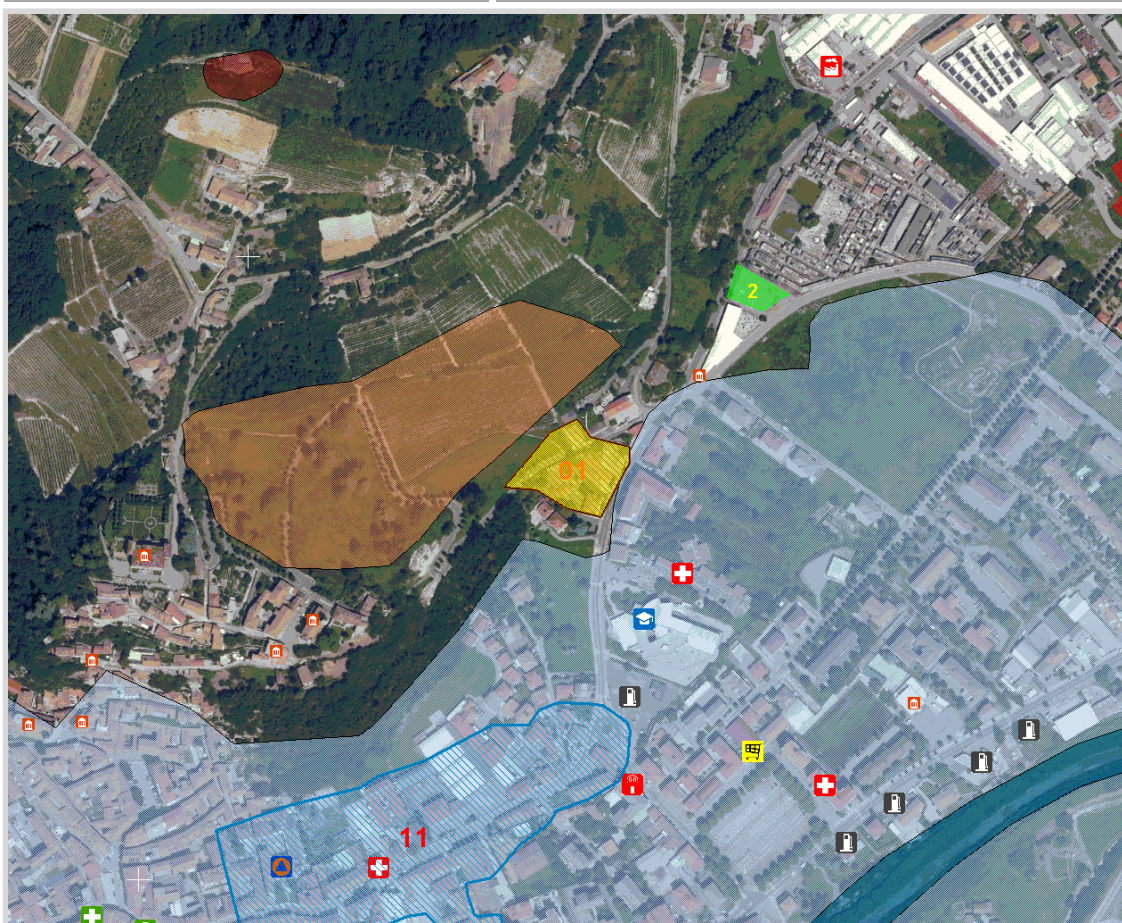
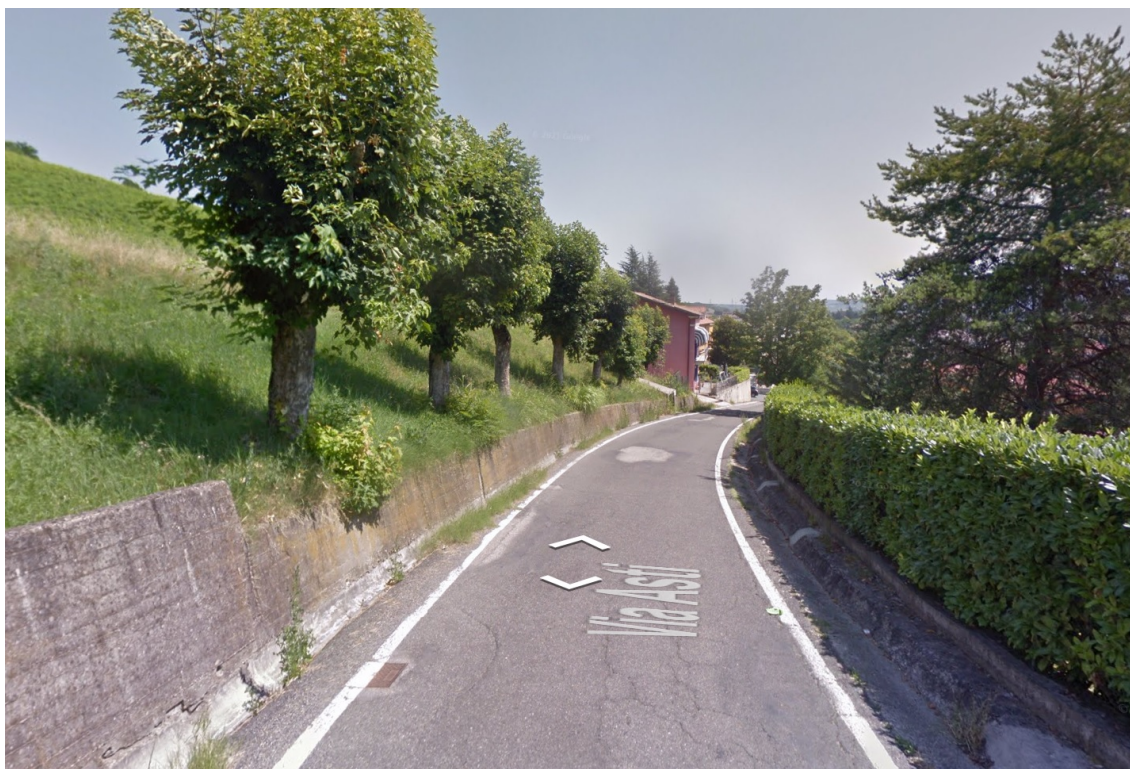
Comune	CANELLI	SCHEDA 01
Località	Via Villa Nuova	
Grado di rischio	R2 - Medio

Descrizione del pericolo	Frana attiva con origine a nord-est del Castello può indirizzare colate di fango e acque fangose nel settore a valle.
--------------------------	---

Popolazione esposta al rischio	- automobilisti in transito.
Infrastrutture esposte al rischio	- Via Villa Nuova.

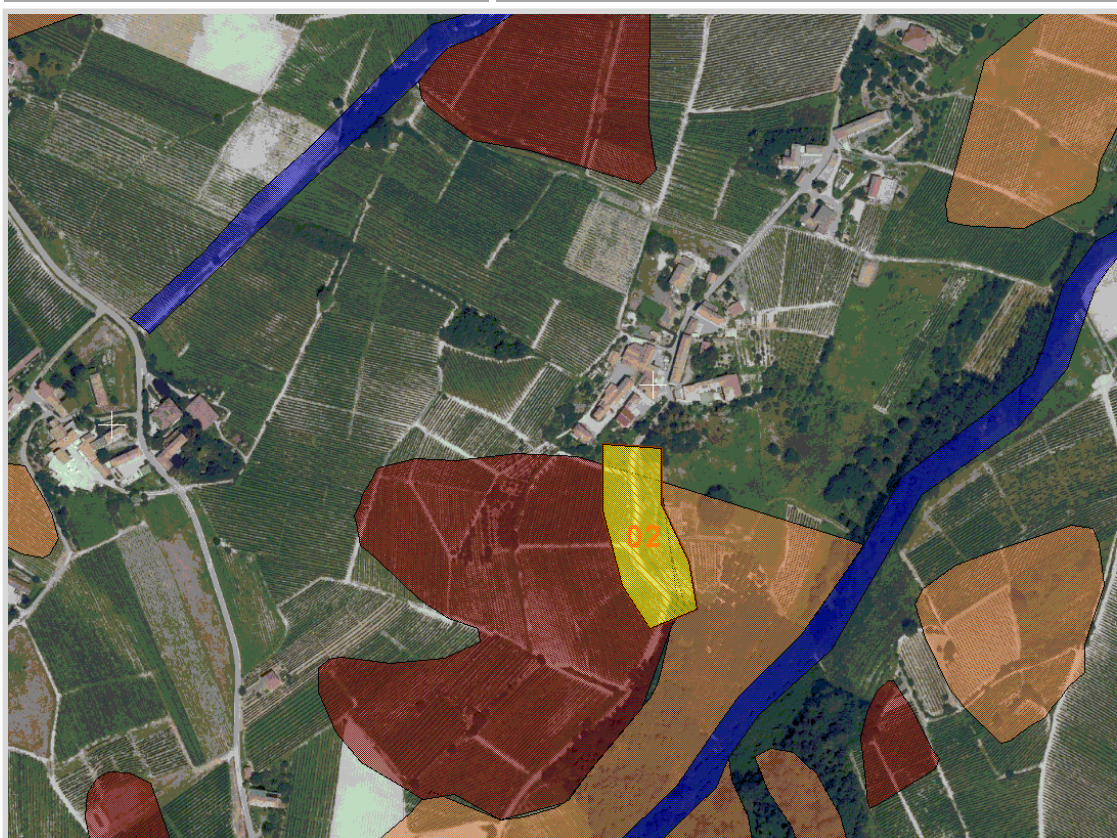
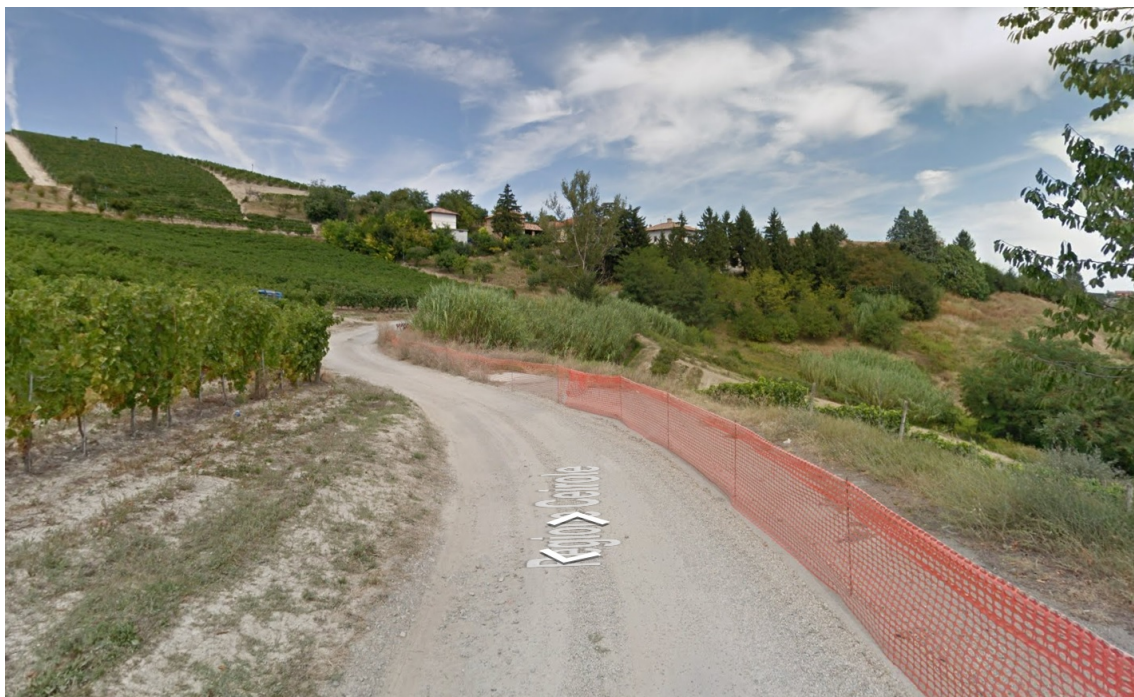
Comune	CANELLI	SCHEDA 02
Località	Località Braglia	
Grado di rischio	R1 - Moderato

Descrizione del pericolo	Settore di pendio moderatamente acclive è interessato da movimento franoso attivo.
--------------------------	--

Infrastrutture esposte al rischio	- strada vicinale
-----------------------------------	-------------------

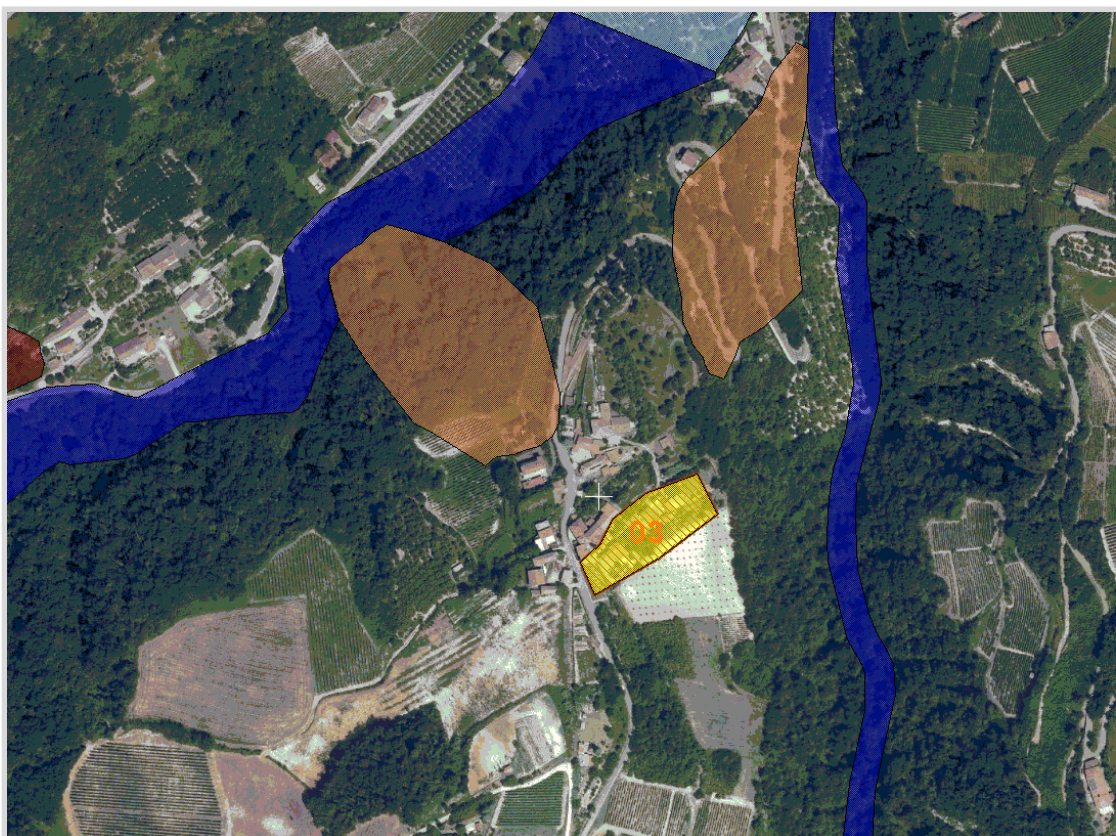
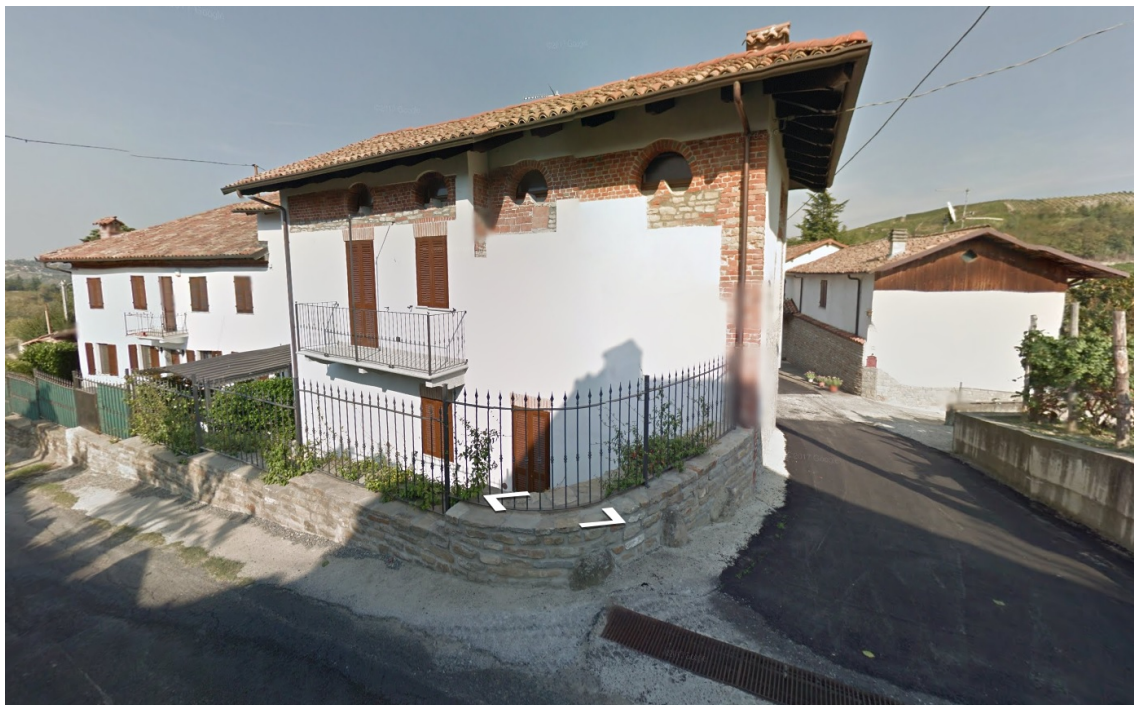
Comune	CANELLI	SCHEDA 03
Località	Località Fello	
Grado di rischio	R1 - Moderato

Descrizione del pericolo	Settore di pendio in frana attiva.

Infrastrutture esposte al rischio	Due civili abitazioni si trovano in corrispondenza della testata della frana e possono essere coinvolte in modo marginale.
